# クロスウェーブ 8 段積 仮設実証試験

## クロスウェーブ 8 段積仮設 実証試験

### 【 実 証 試 験 概 要 】

平成19年12月25日 新潟市北区太郎代地内にて

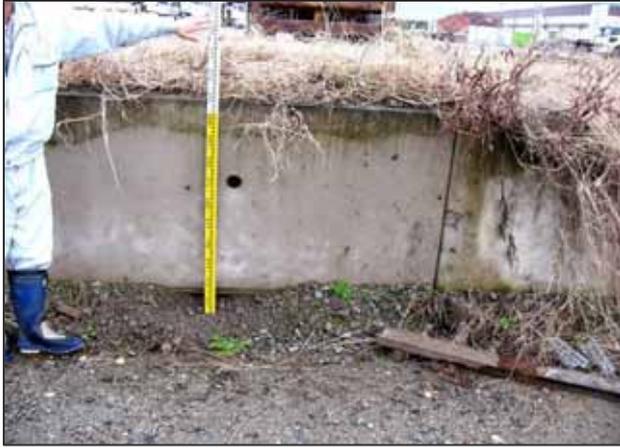
実施場所

新潟市北区太郎代地内

平成19年12月25日

H 1.05m

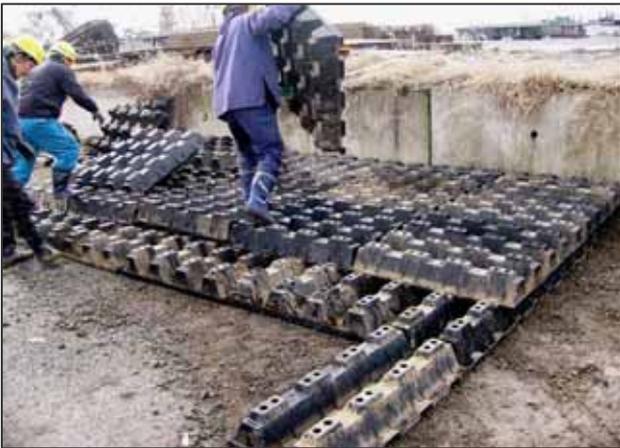
クロスウェーブ敷設

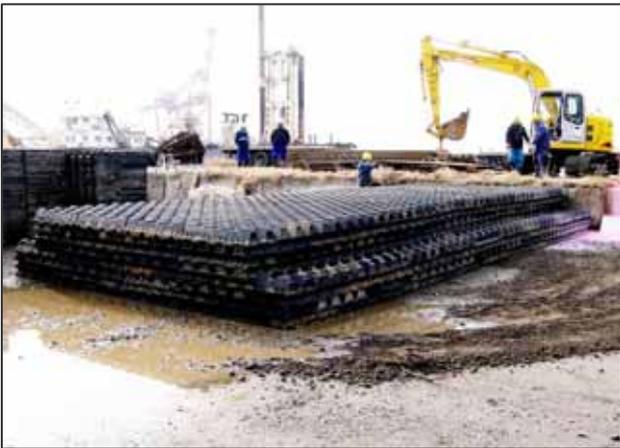
8段積敷設完了

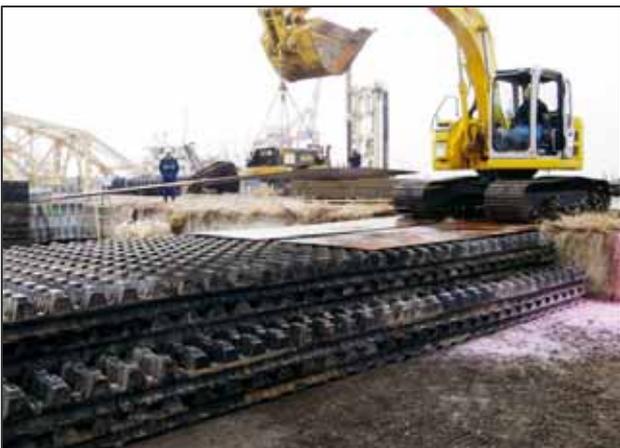
鉄板敷設(5×20)

マグネット式吊具使用

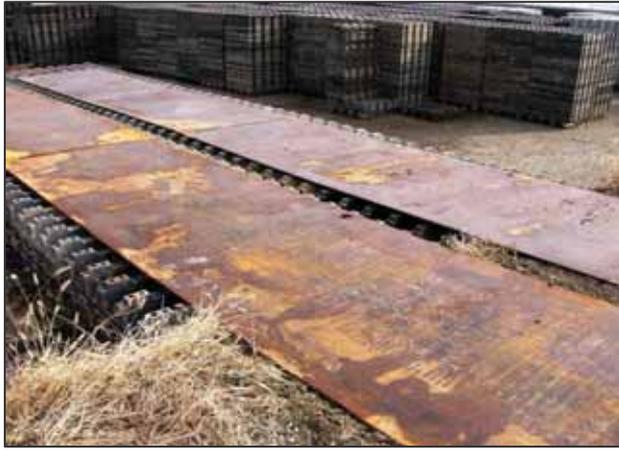
仮設完了

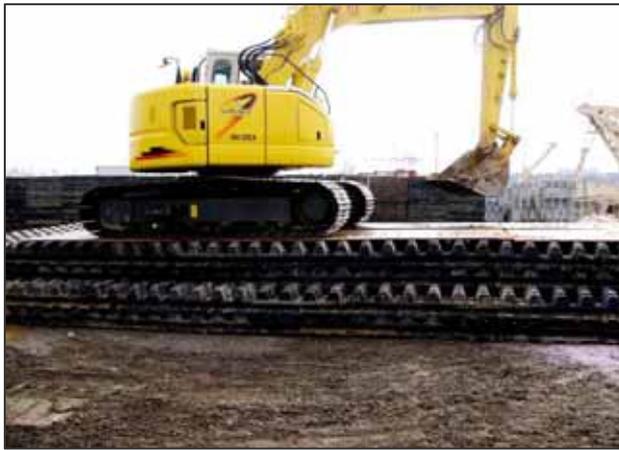
実証試験

バックホウ (0.45m<sup>3</sup>)

車体重量 : 14.5t

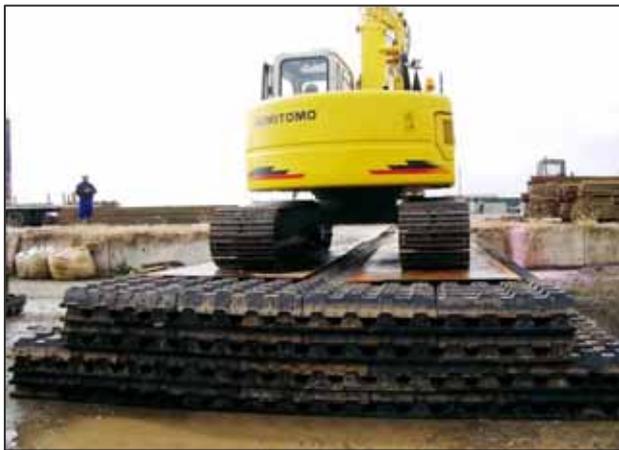
稼動時、5×20板吊荷時に

おいてもグラツキ、重度の

歪みは認められず

しかし、動荷重や不陸に因る水平荷重に関しては不安を持っていましたが、今回の実証試験の「クロスウェーブ8段+敷鉄板」仮設においても作業時の安全を脅かすようなグラツキはなく、十分な安定性を有していました。

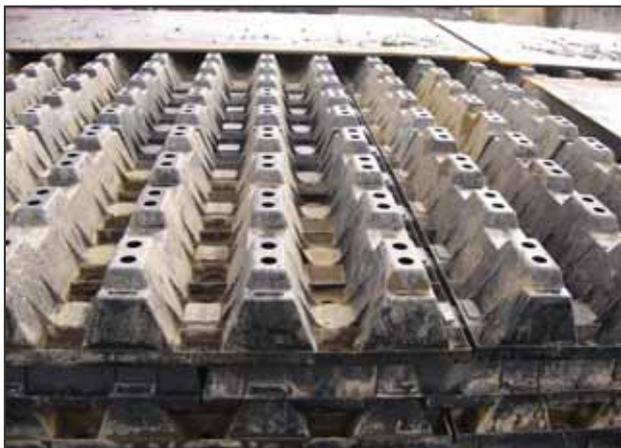
### 仮設撤去

潰れ・破損、認められず

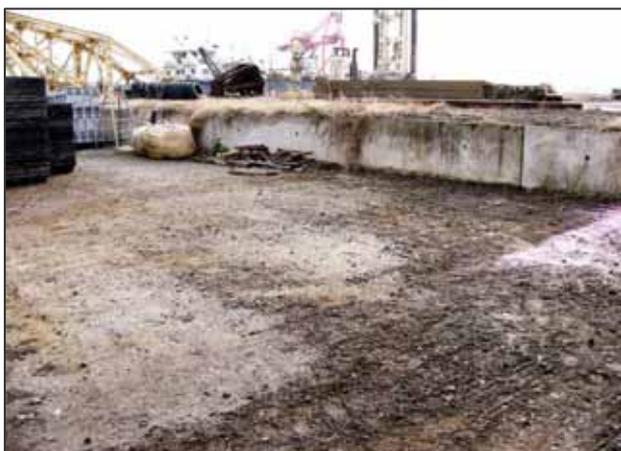
### 仮設撤去後

主な地盤の変化なし
